Vattenhushållande åtgärder på Södertörn

I Södertälje, Botkyrka, Haninge och Nynäshamns kommuner

Sportfiskarna

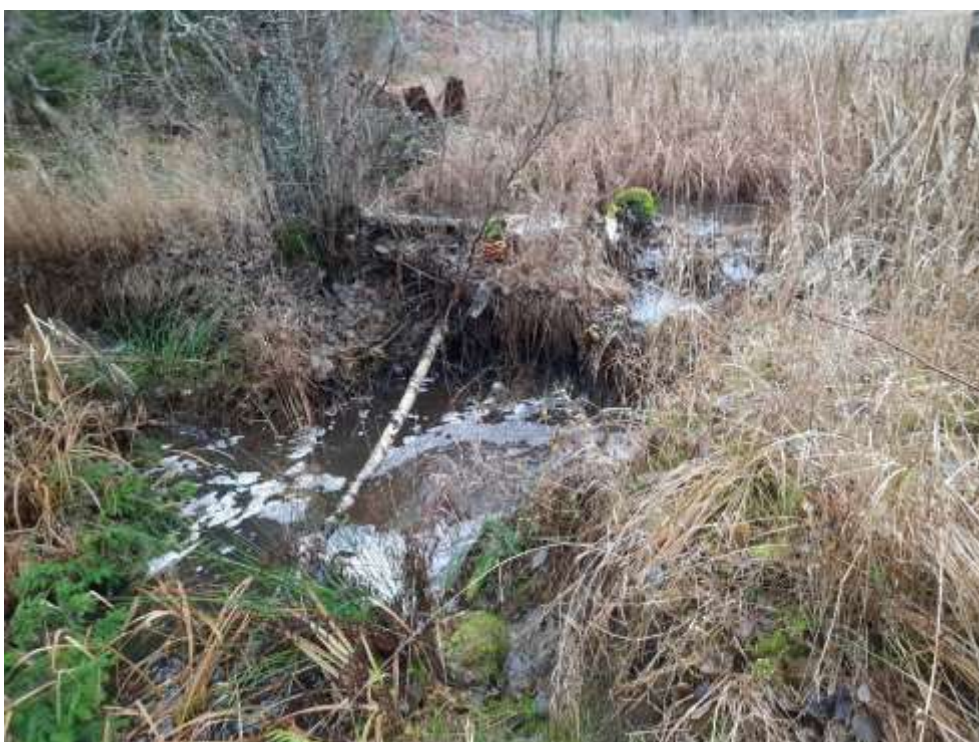
Figur 205. Vid Lässmyran har vatten letat sig igenom dammvallen. En stor del av vallen i våtmarkens sydvästra hörn hade eroderat bort och är i behov av att åtgärdas.

Vid fältbesöket var dammvallen till våtmarken i undermåligt skick och på väg att rämna. I huvudsak rinner vattnet av från våtmarken i dess sydvästra hörn där erosion orsakat stora skador. För närvarande verkade det vara ett träd och dess rotsystem som främst stod emot fortsatt erosion på platsen (Figur 205).

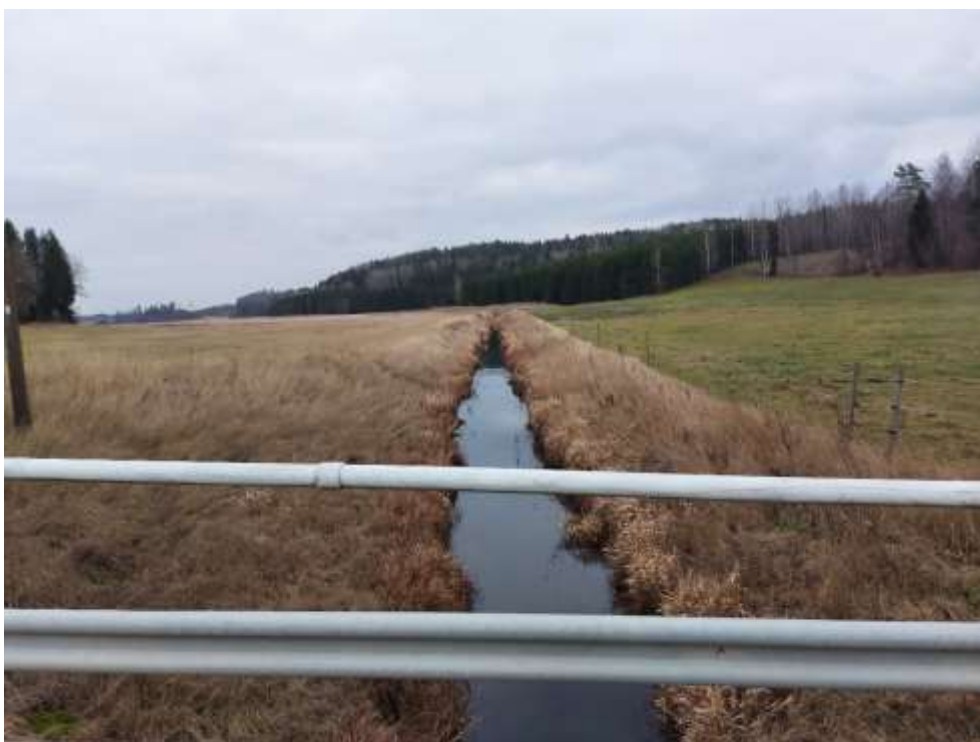
Figur 207. Marken intill Lillån är blöt och lämpar sig väl för att anlägga en våtmark.

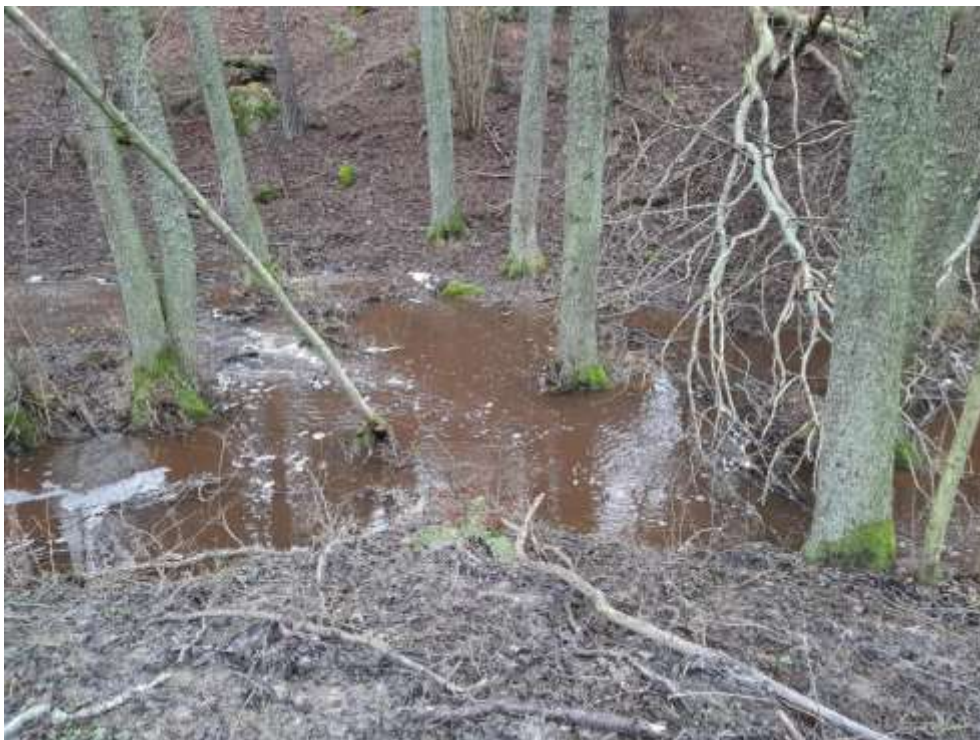
Figur 209. Den nedre sträckan av vattendraget vid *Utterklöv* är brantare och har potential som leklokal för fisk.

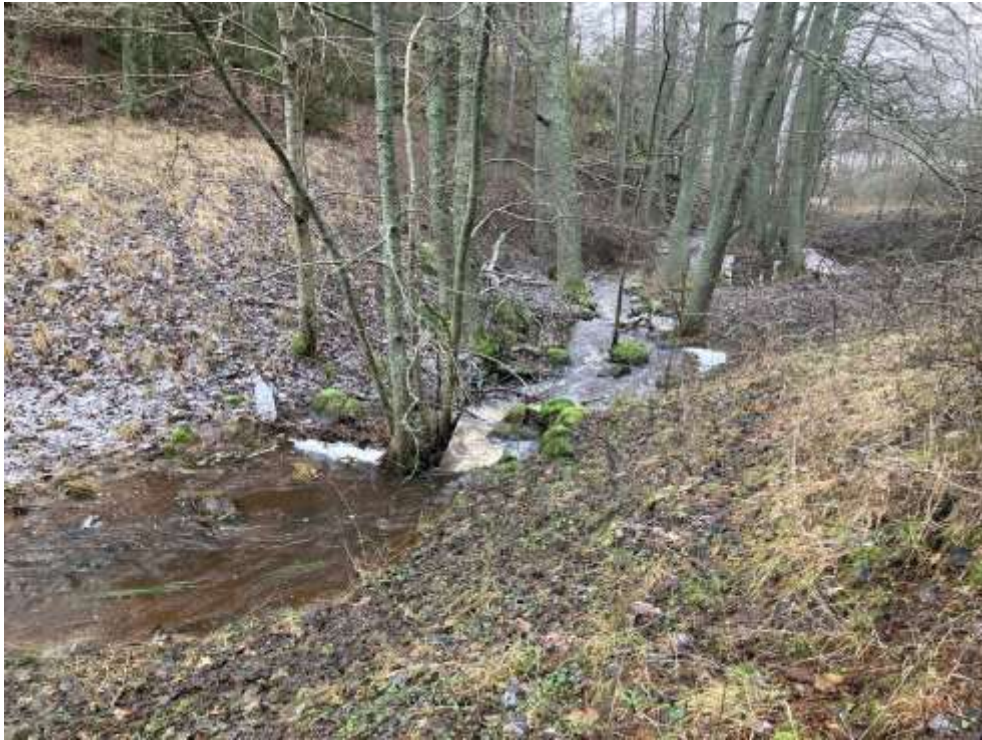
Figur 210. Viss förekomst av sten finns längs sträckan.

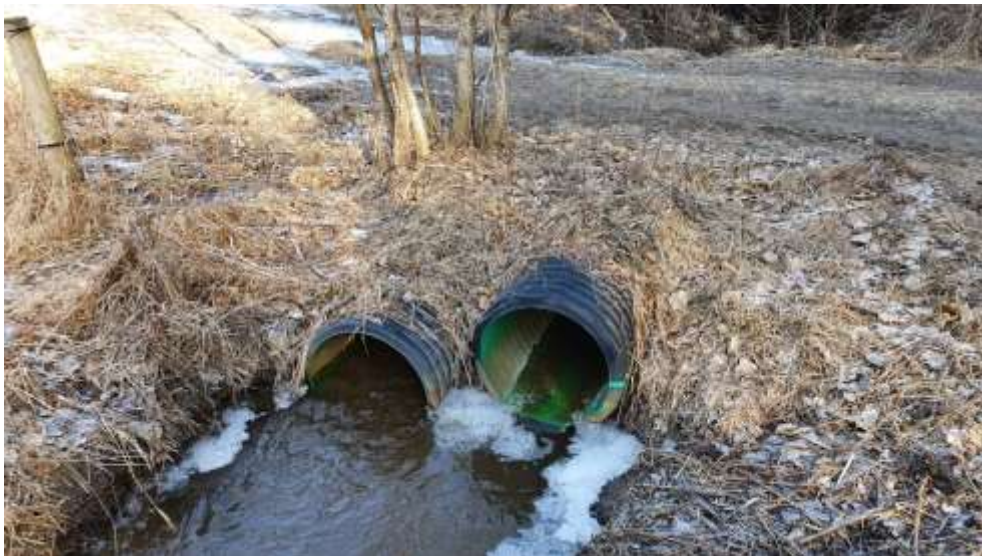
Figur 211. Strax uppströms mynningen finns i dagsläget två vägtrummor där den endast en ligger i nivå som fisk skulle kunna passera.

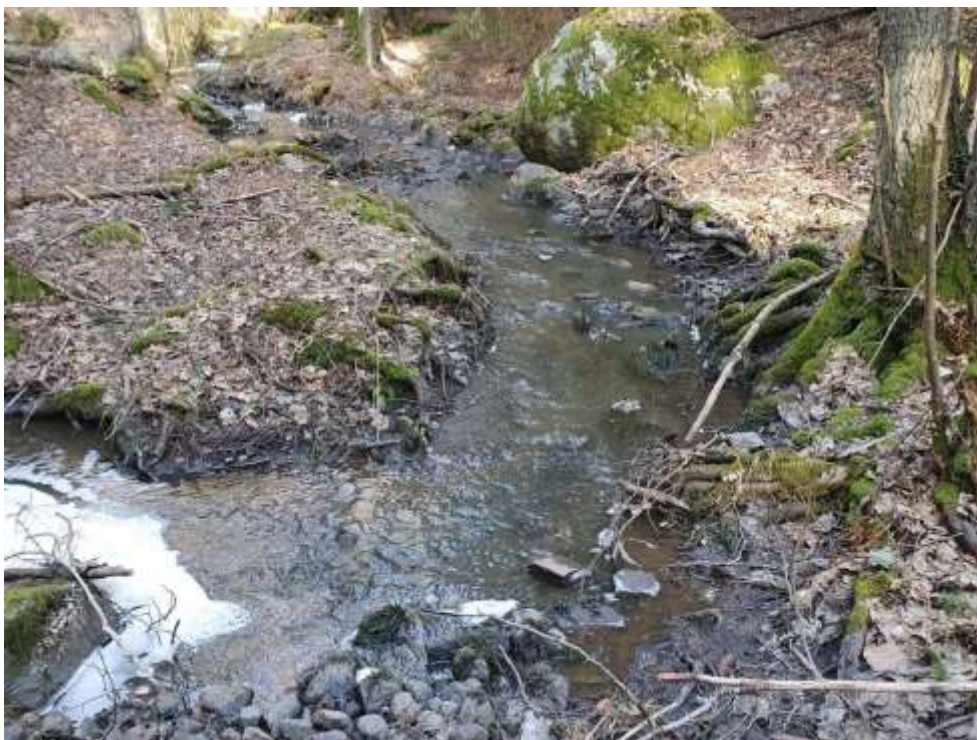
Figur 212. Vid sträckan mellan betesmarken och våtmarken är fallhöjden god och en del grus finns på plats, men större stenar har rensats från åfåran.

Även biotopvård kan utföras i den övre sträckan mellan betesmarken och våtmarken då denna på sina håll är kraftigt rensad. Mycket sten ligger dock i slänterna intill vattendraget och skulle enkelt kunna återföras till åfåran med hjälp av handkraft (Figur 212).
